ČESKÝ HYDROMETEOROLOGICKÝ ÚSTAV

HYDROLOGICKÁ ROČENKA
ČESKÉ REPUBLIKY

HYDROLOGICAL YEARBOOK
OF THE CZECH REPUBLIC

2017

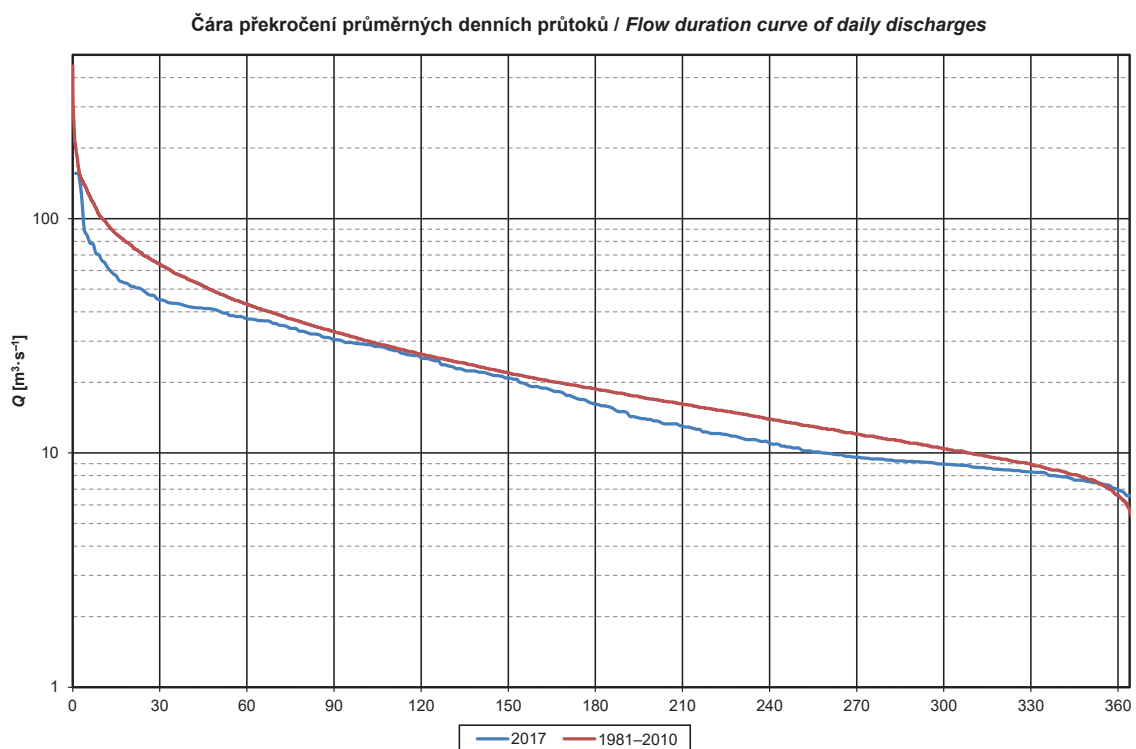
Obr. I.5 Průměrné denní průtoky (tabulka, hydrogram a čára překročení) za rok 2017 pro vodoměrnou stanici Tuřice-Předměřice na Jizeře.
 Fig. I.5 Daily discharges (table, hydrograph and flow duration curve) in 2017 for the Tuřice-Předměřice water gauging station on the Jizera River.

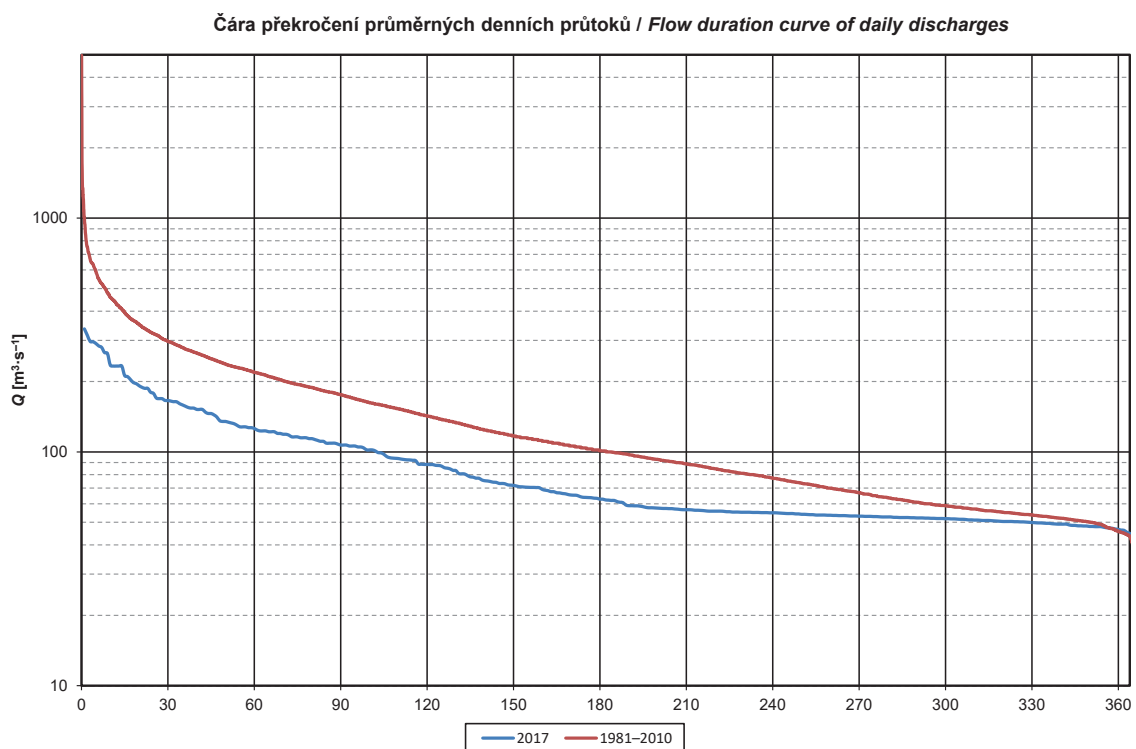
Obr. I.9 Průměrné denní průtoky (tabulka, hydrogram a čára překročení) za rok 2017 pro vodoměrnou stanici Praha-Chuchle na Vltavě.
 Fig. I.9 Daily discharges (table, hydrograph and flow duration curve) in 2017 for the Praha-Chuchle water gauging station on the Vltava River.

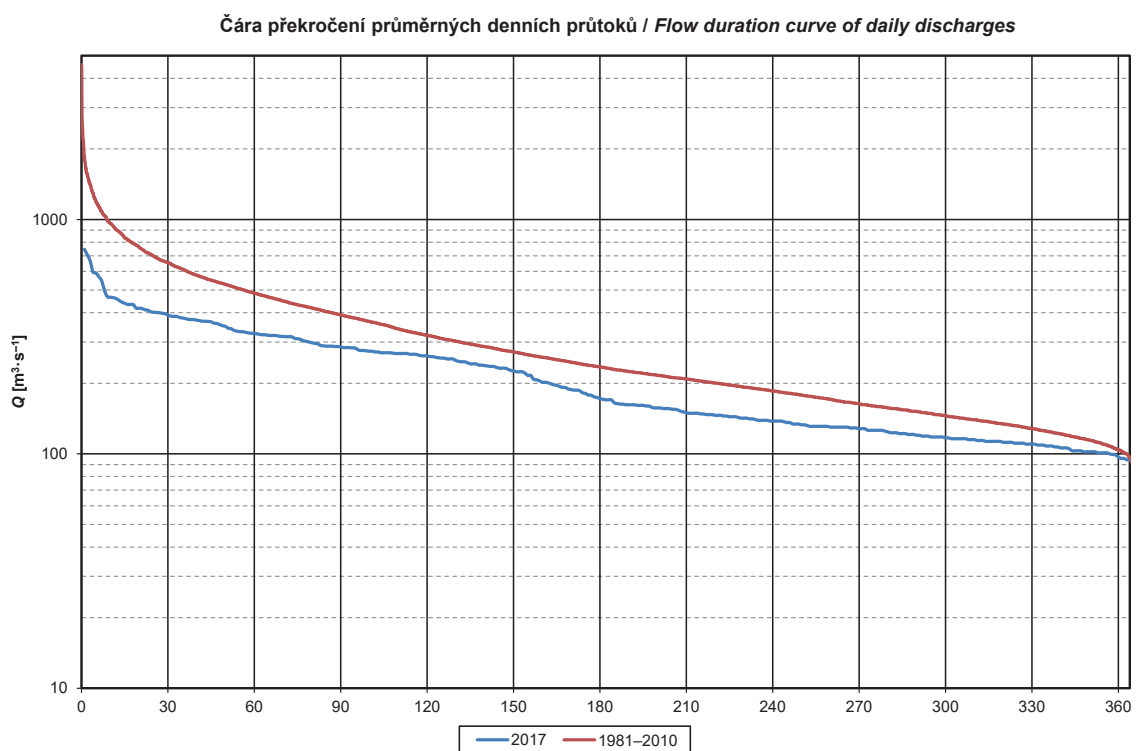
Obr. I.10 Průměrné denní průtoky (tabulka, hydrogram a čára překročení) za rok 2017 pro vodoměrnou stanici Hřensko na Labi.
 Fig. I.10 Daily discharges (table, hydrograph and flow duration curve) in 2017 for the Hřensko water gauging station on the Labe River.

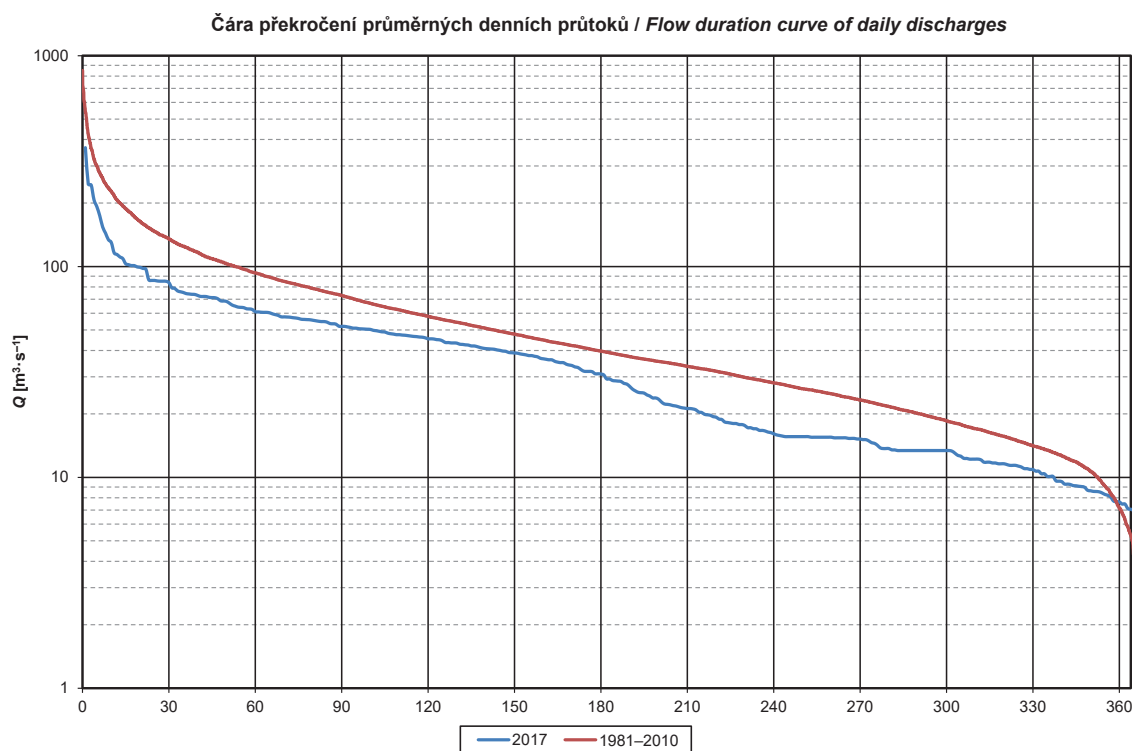
Obr. I.14 Průměrné denní průtoky (tabulka, hydrogram a čára překročení) za rok 2017 pro vodoměrnou stanici Strážnice na Moravě.
 Fig. I.14 Daily discharges (table, hydrograph and flow duration curve) in 2017 for the Strážnice water gauging station on the Morava River.

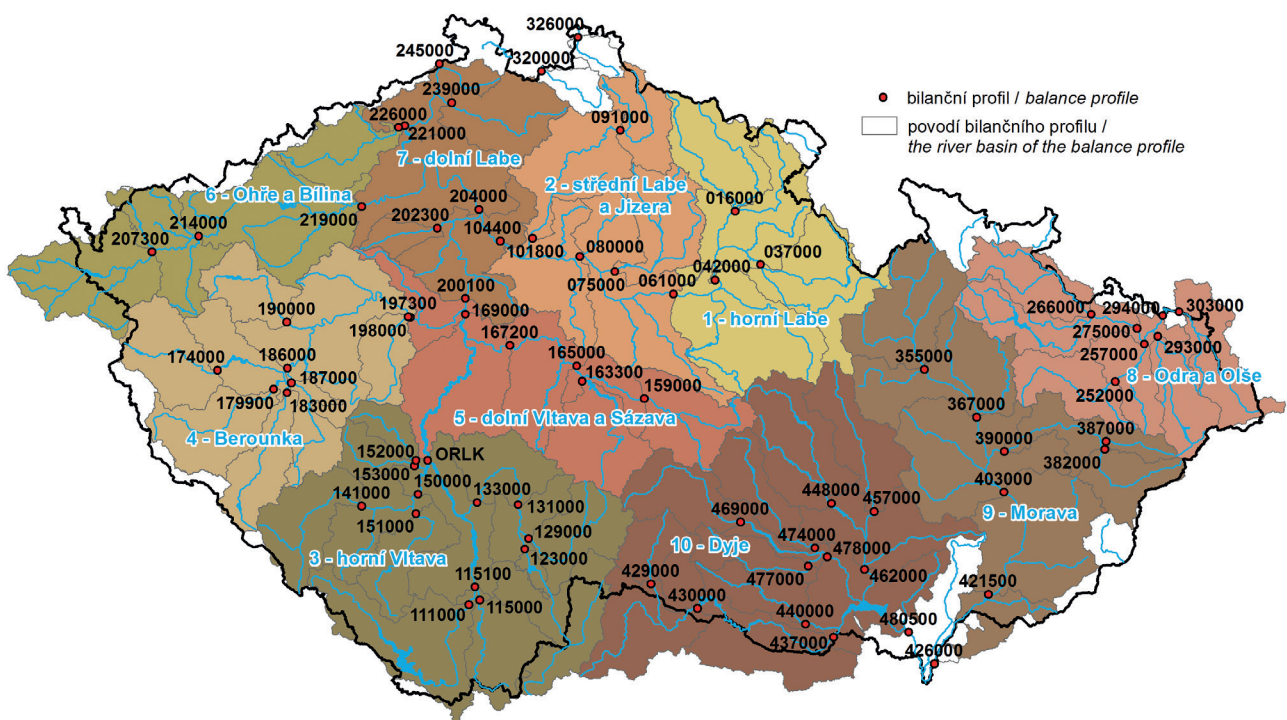
Mapa II.2 Rozdělení České republiky do bilančních oblastí (modifikovány za účelem zpracování hydrologické bilance).
 Map II.2 Water balance districts in the Czech Republic (modified for the purpose of hydrological balance processing).

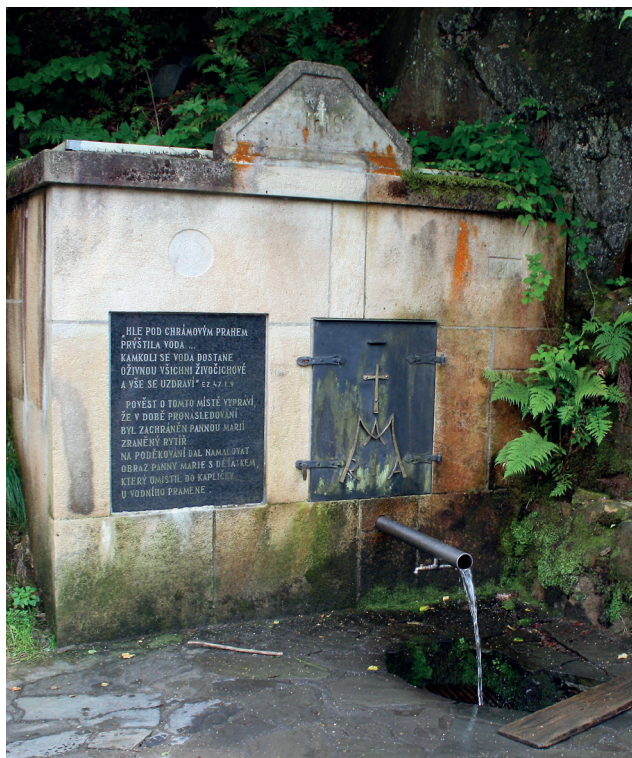
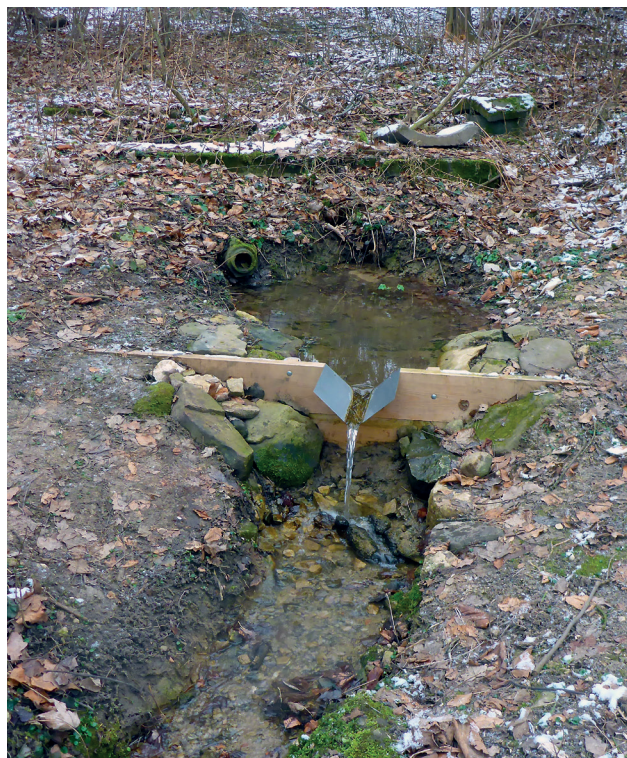
Obr. V.4 Pramen PB0097 Zašová (vlevo), pramen PB0113 Starý Jičín (vpravo).
Fig. V.4 Spring PB0097 Zašová (left), spring PB0113 Starý Jičín (right).

- 1) **Rourové vyústění a přepážka** (viz **obrázek V.4**) jsou základními typy objektů, určené pouze k přímému měření vydatnosti pomocí měrné nádoby. Měří se, za jak dlouho se napustí nádoba o známém objemu. Nejčastěji jsou používány nádoby o objemu 5, 10 a 20 litrů.
- 2) **Pravouhlý přeliv (Ponceletův)** (viz **obrázek V.5**) je měrný přeliv s obdélníkovým výřezem o různé délce. Je využíván hlavně pro prameny s větší vydatností. Pro potřeby měření pomocí měrné nádoby bývá někdy rozdělen na několik jednotlivých výřezů. Pro automatické měření není příliš vhodný z důvodu malé citlivosti pohybu hladiny při změně vydatnosti dané právě obdélníkovým tvarem přelivu.

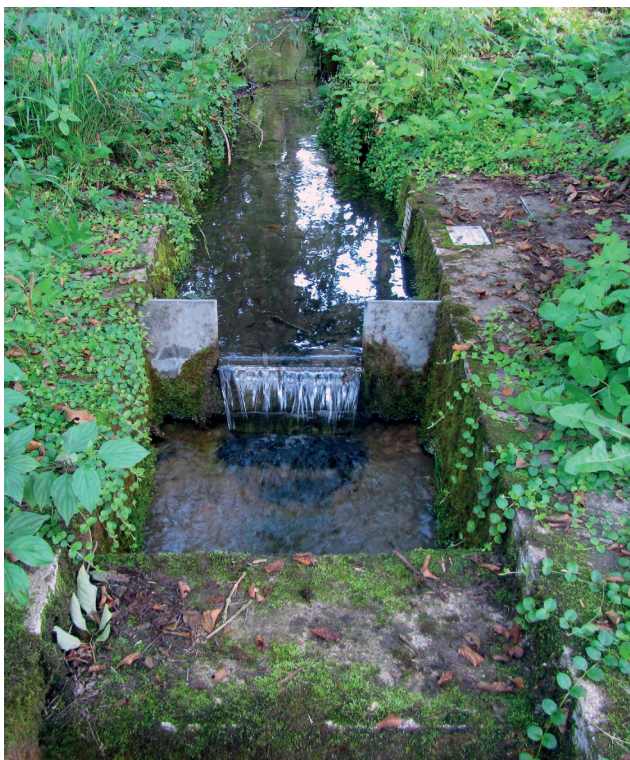
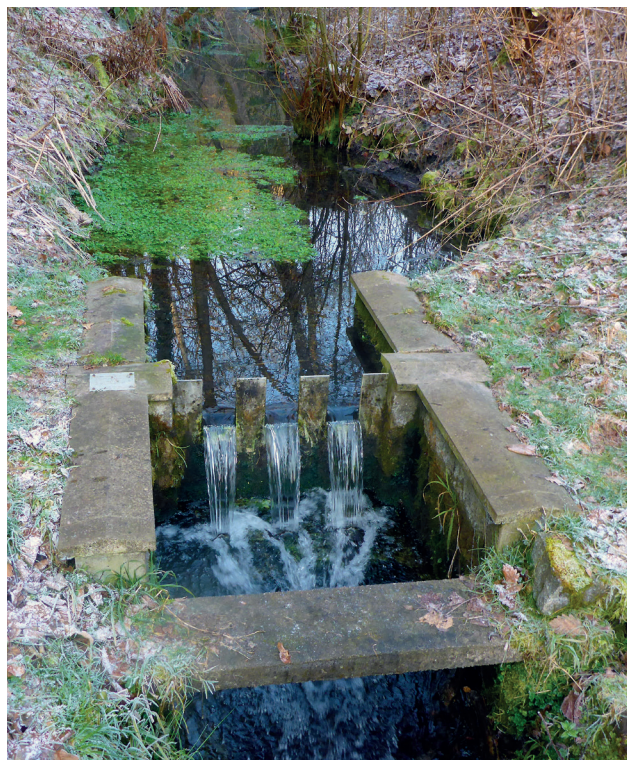
Obr. V.5 Pramen PP0237 Košátky s Ponceletovým přelivem o šířce 40 cm (vlevo), pramen PP0230 Kovář s obdélníkovými výřezy o šířce 10 cm (vpravo).

Fig. V.5 Spring PP0237 Košátky with the Poncelet 40 cm wide rectangular weir (left), spring PP0230 Kovář with multiple 10 cm wide rectangular weirs (right).

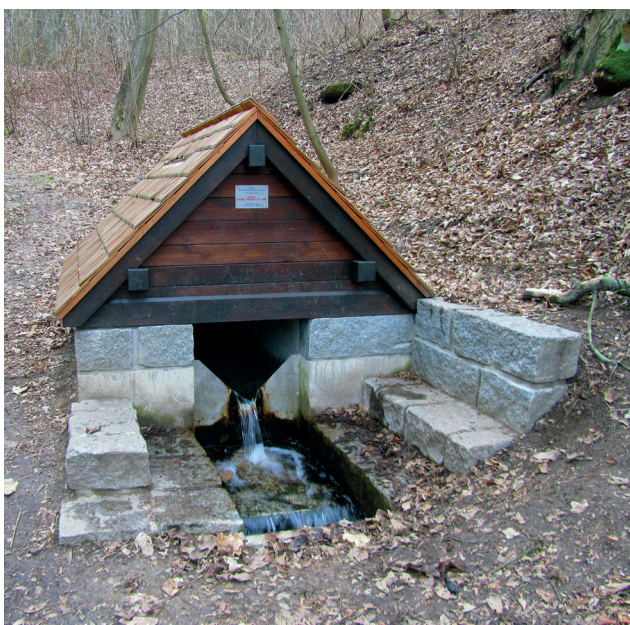
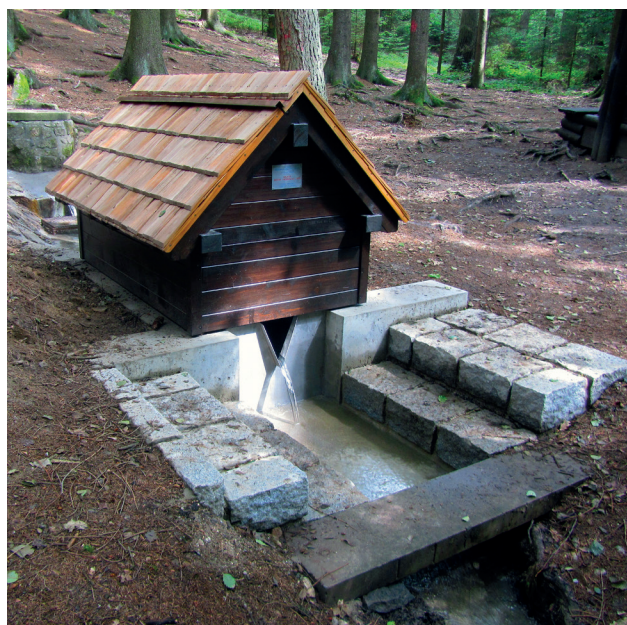
Obr. V.6 Pramen PP0908 Malá Chuchle s Thomsonovým výřezem (vlevo), pramen PP0341 Veselý Žďár s trojúhelníkovým výřezem 45° (vpravo).

Fig. V.6 Spring PP0908 Malá Chuchle with the Thomson weir (left), spring PP0341 Veselý Žďár with a 45° v-notch weir (right).

- 3) **Trojúhelníkový přeliv** (viz **obrázek V.6**) je základní a nejpoužívanějším objektem pro potřeby automatického měření. Měrný přeliv s trojúhelníkovým výřezem o různé velikosti (různý úhel výřezu) je volen v závislosti na vydatnosti daného pramenu. Standardně jsou využívány přelivy s úhlem 90° (Thomson), 60° , 45° , 30° atd. Ostřejší úhly jsou voleny pro prameny s menší vydatností, neboť je zajištěna větší citlivost měření, kdy se i menší změny ve vydatnosti projeví relativně větším vzestupem vodního stavu nad přelivem. Měrné křivky jsou pro jednotlivé objekty vytvářeny na základě standardizovaných hydraulických výpočtů proudění vody přes přeliv a následně upravovány dle naměřených dat při kontrolním měření.

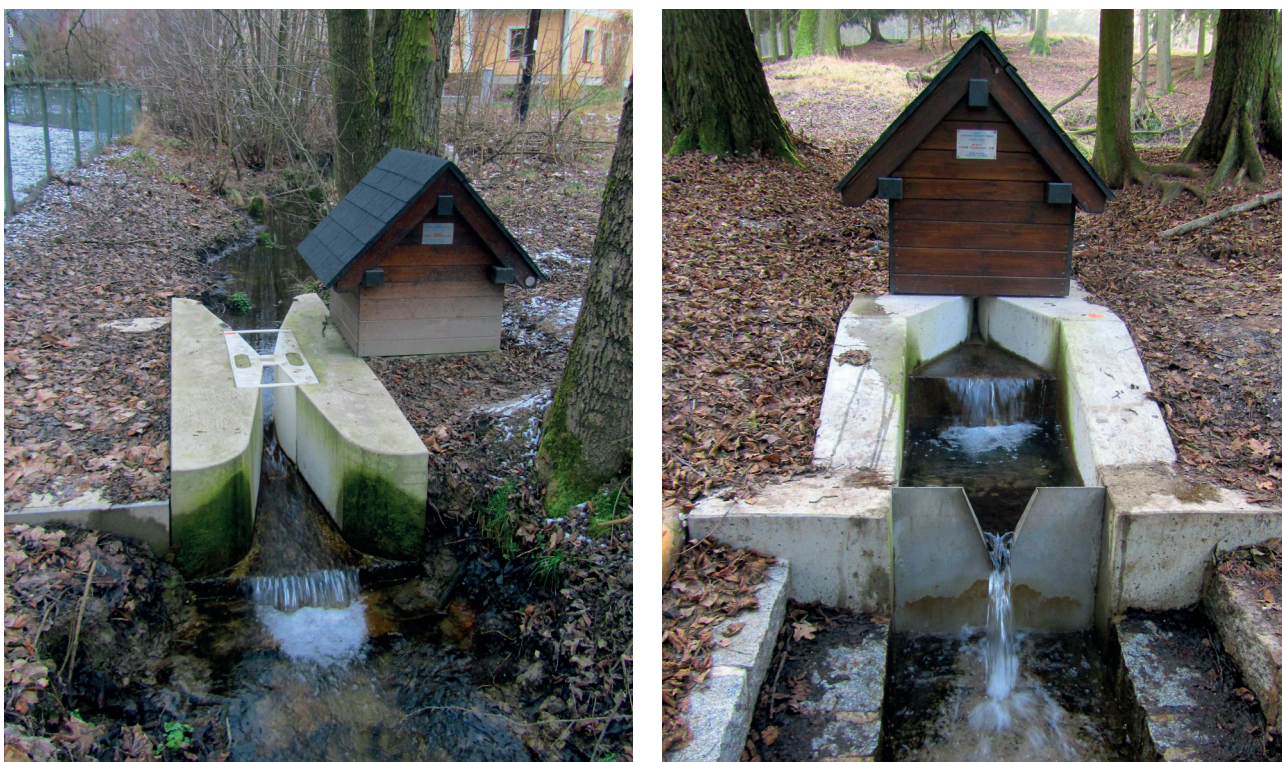
Obr. V.7 Pramen PP0197 Dolánky s Parshallovým žlabem typ P3 (vlevo), pramen PP0174 Mcely s Parshallovým žlabem typ P1 v kombinaci s trojúhelníkovým přelivem (vpravo).

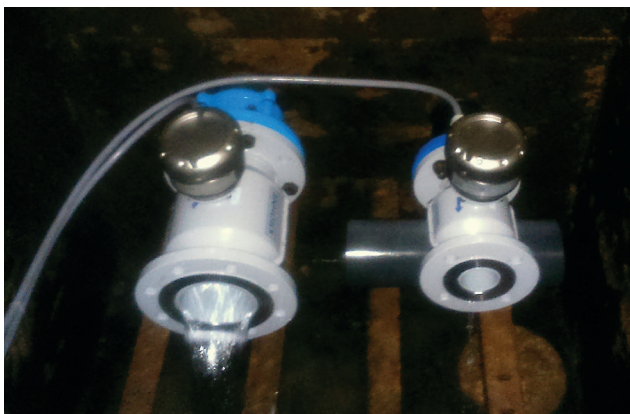
Obr. V.8 Průtokoměry na pramenech PP0279 Častrov a PP0620 Častrov.

Fig. V.8 Streamgauges at springs PP0279 Častrov and PP0620 Častrov.

- 5) Speciální typem je **měření vydatnosti pomocí magneticko-indukčních průtokoměrů** (viz **obrázek V.8**). Tyto průtokoměry v provedení DN100 a DN50 jsou umístěny ve vodoměrné šachtě objektu, který využívá vodárenská společnost. Voda proudí elektricky izolovanou trubicí v magnetickém poli. Magnetické pole je vytvářeno párem budících cívek napájených elektrickým proudem. Pohybem kapaliny v magnetickém poli je generováno napětí. Napěťový signál je snímán elektrodami a je přímo úměrný střední rychlosti proudění a tedy i průtoku. Převodník signálu pak tento napěťový signál zesílí, filtruje a převede na signály pro načítání, záznam a výstup.

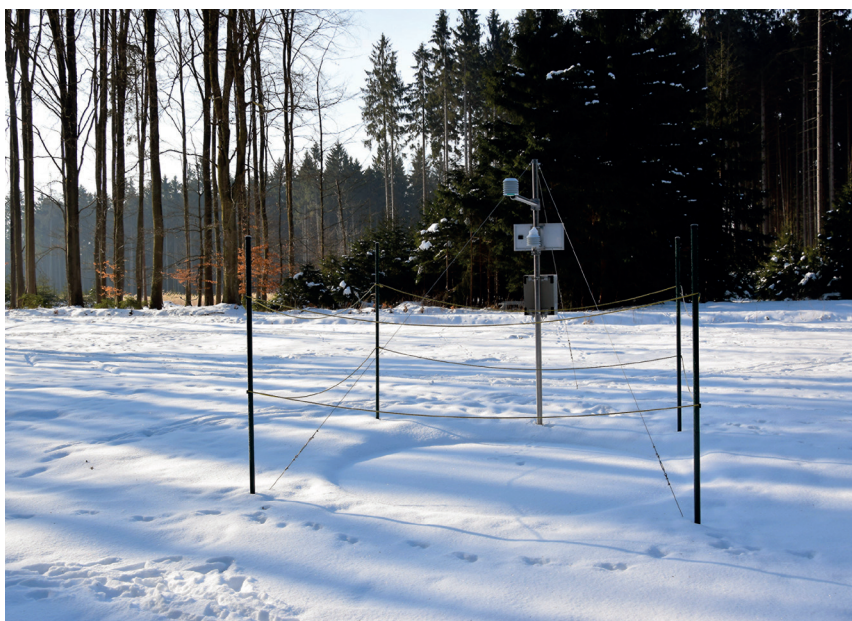
Obr. V.9 Automatická sněhoměrná stanice se senzory měřícími hydrostatický tlak v polštáři naplněném směsí nemrznoucí kapaliny a vody. Lokalita: Polánka v Křemešnické vrchovině.
 Fig. V.9 An automatic snow station with sensors which measures hydrostatic pressure in pillow which is filled up with a mixture of antifreezing liquid and water. Locality: Polánka in the Křemešnická vrchovina Highland.

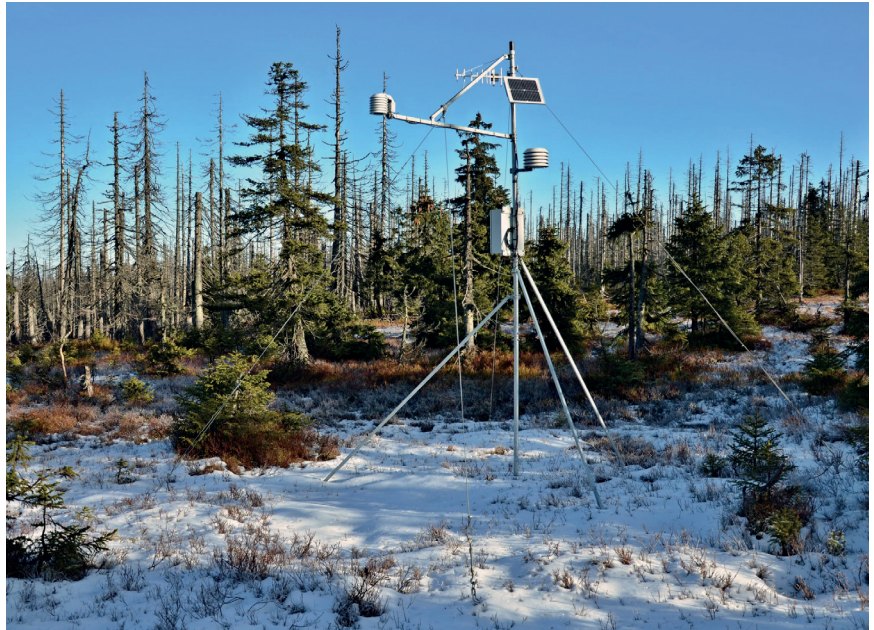
Obr. V.10 Automatická sněhoměrná stanice měřící výšku sněhové pokrývky pomocí ultrazvukového čidla. Lokalita: Plechý na Šumavě.

Fig. V.10 An automatic snow station with ultrasonic sensor which measures the total snow cover depth. Locality: Plechý in the Šumava Mts.
